# 強風災害と耐風設計

東京電機大学客員教授  
京都大学名誉教授  
河井宏允

## 防災から減災へ —そして災害との共生—

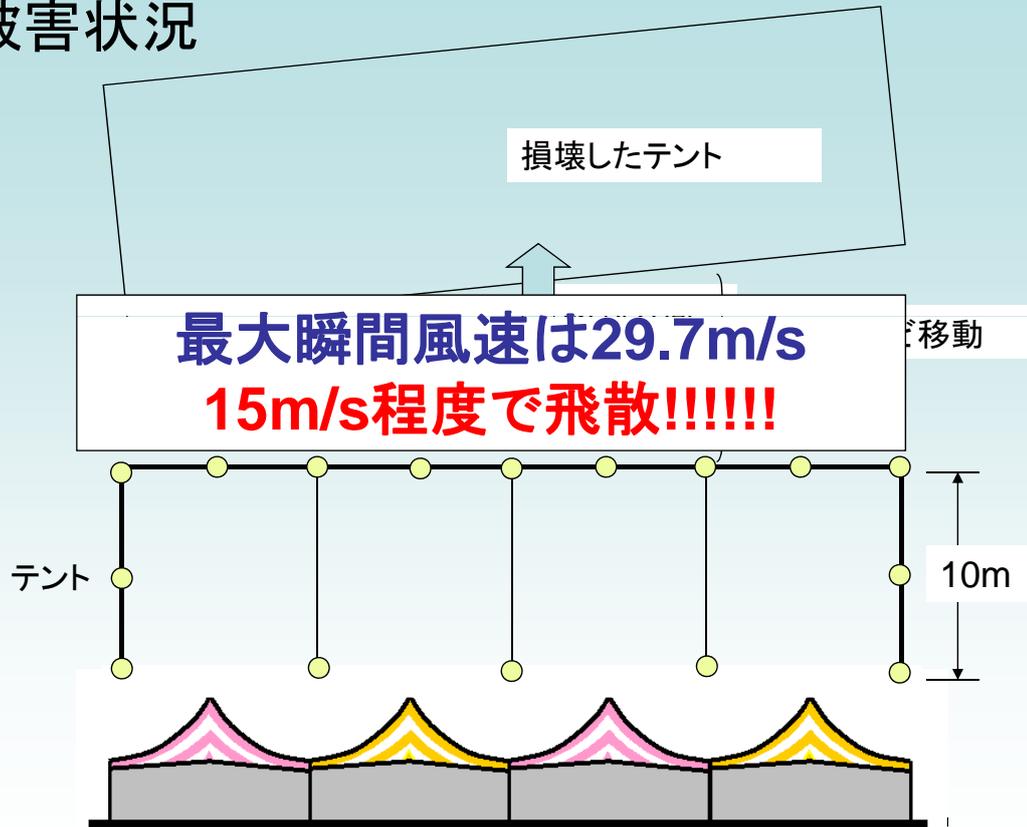
2008年7月27日福井県敦賀市

約300kgコンクリートブロック16個(総重量4.8ton), 屋根面積 400m<sup>2</sup>,

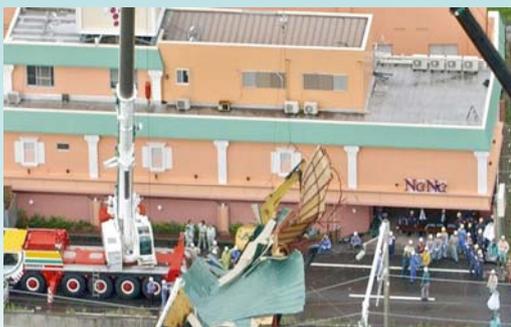
台風0406号により、滋賀県近江八幡市で、ホテルの屋根が強風で飛散、新幹線架線に掛かり、**新幹線が7時間にわたって**

**置いただけでは18m/s程度の風速で飛散する!!!!!!**

この屋根は直径5mmのタッピングビスで固定(ビス一本が屋根重量にして343kgに相当, 20本で屋根重量に匹敵)

同年1月に改修されたばかりだった。

見かけ重そうでも簡単に飛散→固定することが極めて重要

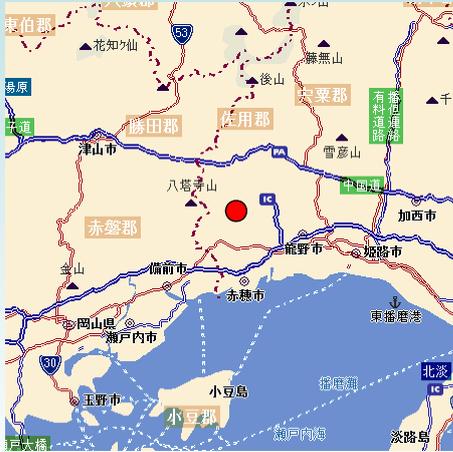
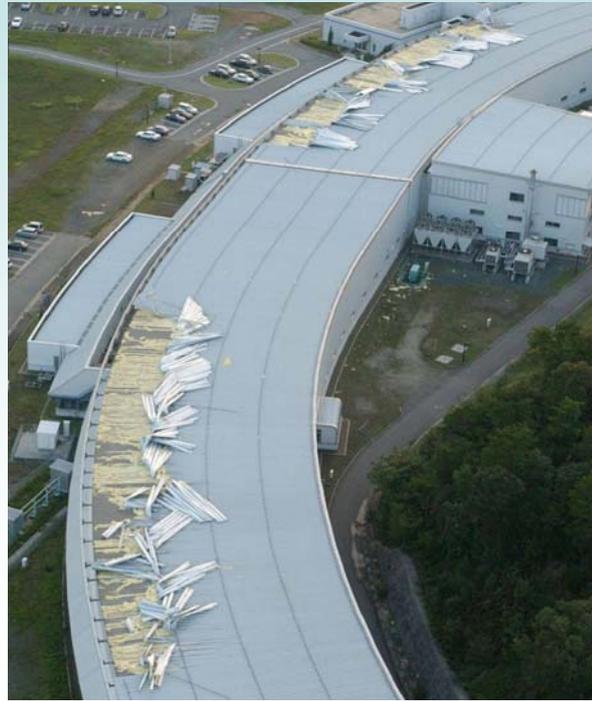
# 強風による欠陥の顕在化

姫路  
台風0416号 最大風速23.5m/s  
最大瞬間42.5m/s  
台風0418号 最大風速24.5m/s  
最大瞬間39.2m/s
